## Artenschutzfachliche Stellungnahme zum Vorhaben „Erweiterung der Umspannanlage“ in Erbach

## **2 Befunde der Ortsbegehung vom 07. Juli 2024**

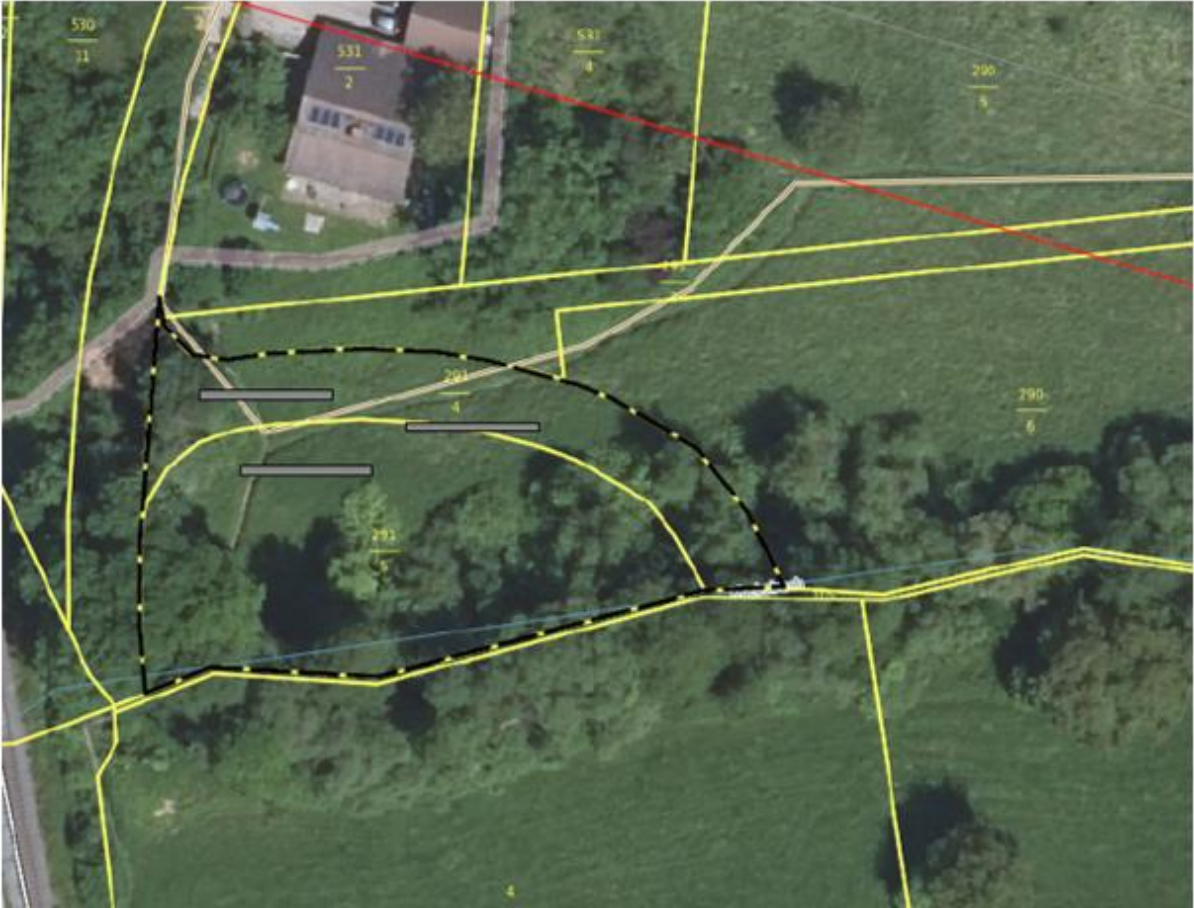
Abb. 2b: Essentielle Lebensraumparameter (n=3) Steinriegel incl. Gebüsche (graue Balken).

Steinriegel in der Ausprägung von jeweils:

- Ausprägung eines Steinriegels 1m x 15m, davon 10m Steinschüttung und 5m Sand. Der Sand ist mittig einzubringen, so dass randlich jeweils 5m Steinriegel vorherrschen. Als 5m Bruchsteine, dann 5m Sand und nochmals 5m Bruchsteine. Der Untergrund wird 30cm tief ausgehoben, das Erdmaterial wird nördlich vom Steinriegel aufgeschüttet. Die Lage der Riegel ist in W-O Ausrichtung.
- Bruchsteine (Kantenlänge 10-40cm)
- Sand (0-3mm Körnung) hell.

Für die 3 Riegel werden somit 30m<sup>3</sup> Bruchsteine und 15m<sup>3</sup> Sand benötigt.

- Anpflanzung nördlich der Schüttungen mit je 3 Gebüschgruppen gleichmäßig verteilt mit Hundsrose. Somit werden 27 Pflanzen (Ballenware möglichst 30-60cm) benötigt.
- Reisig und Totholz ist im Umfang pro Schüttung von 30% der Fläche aufzubringen. Totholz ist für die Zauneidechse essentiell und sollte in Form von maroden Baumstämmen/starken Ästen eingebracht werden.

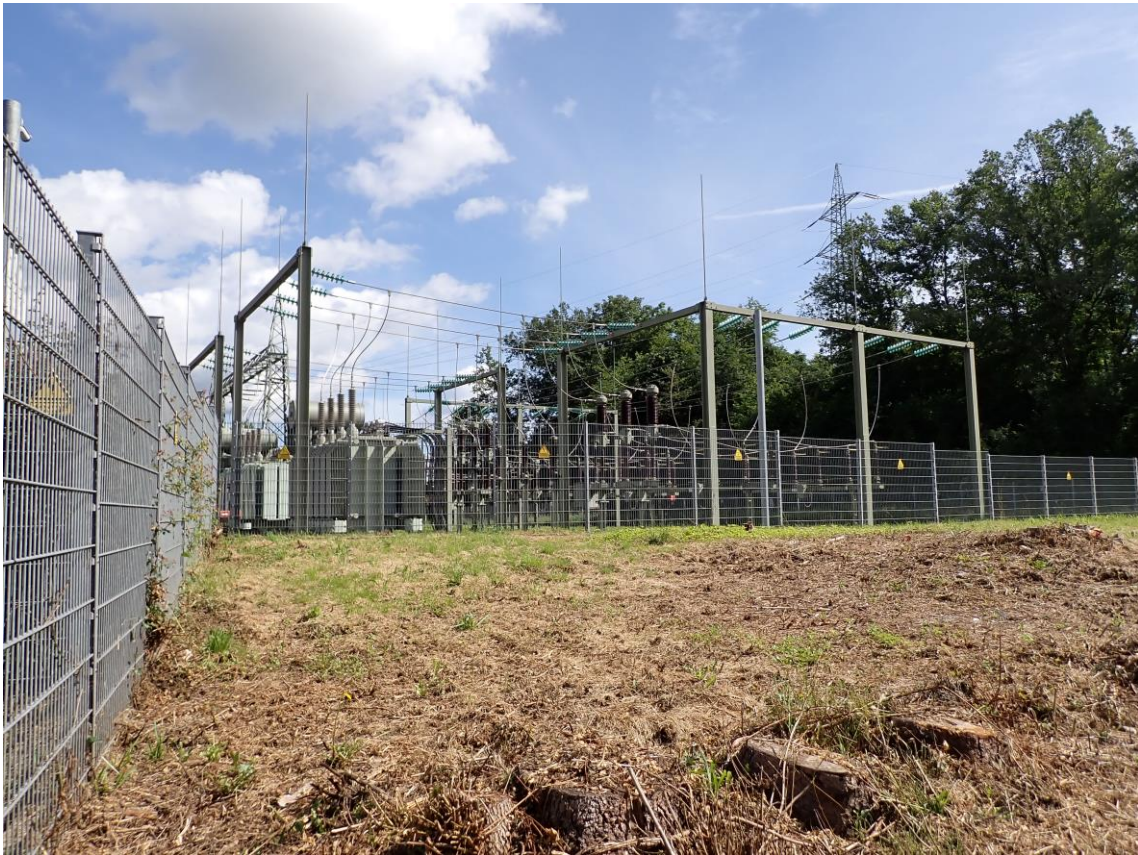
Abb. 3: Umspannwerk Bestand

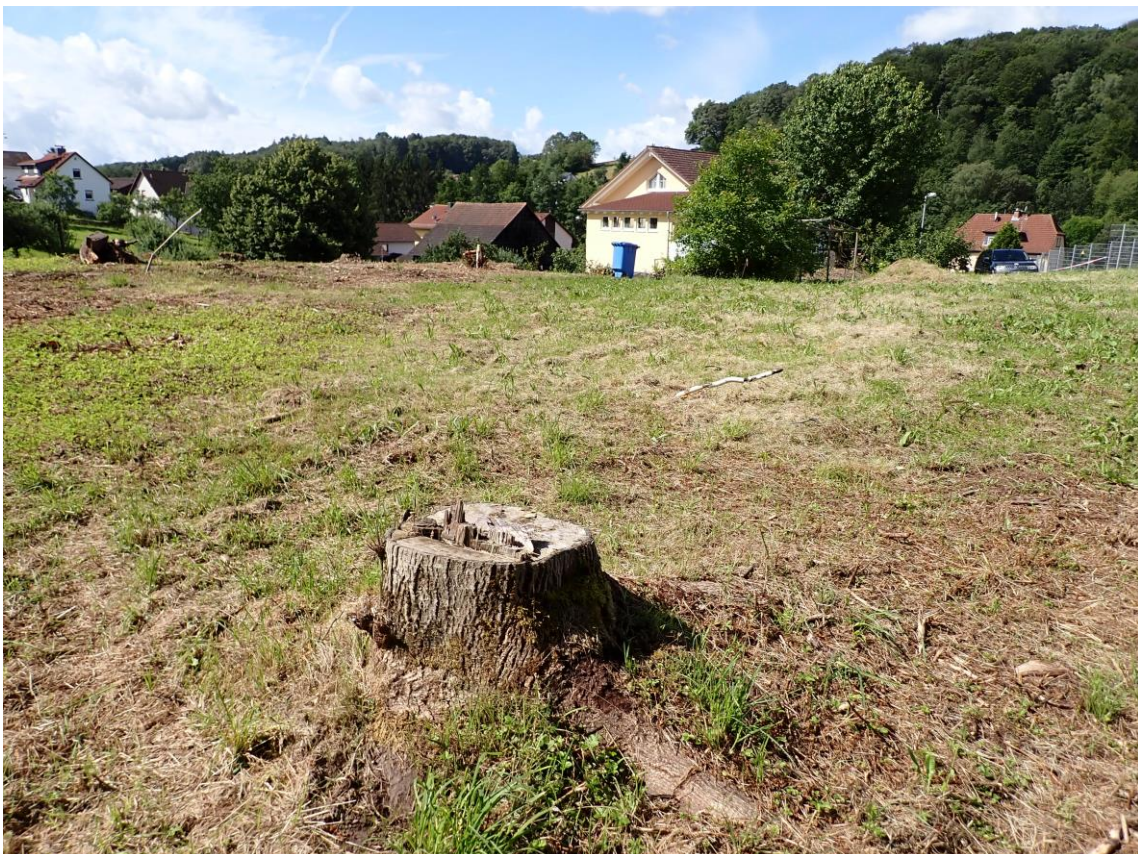
Abb. 4: Zustand der südlich angrenzenden Grundstücke (Erweiterungsbereich)

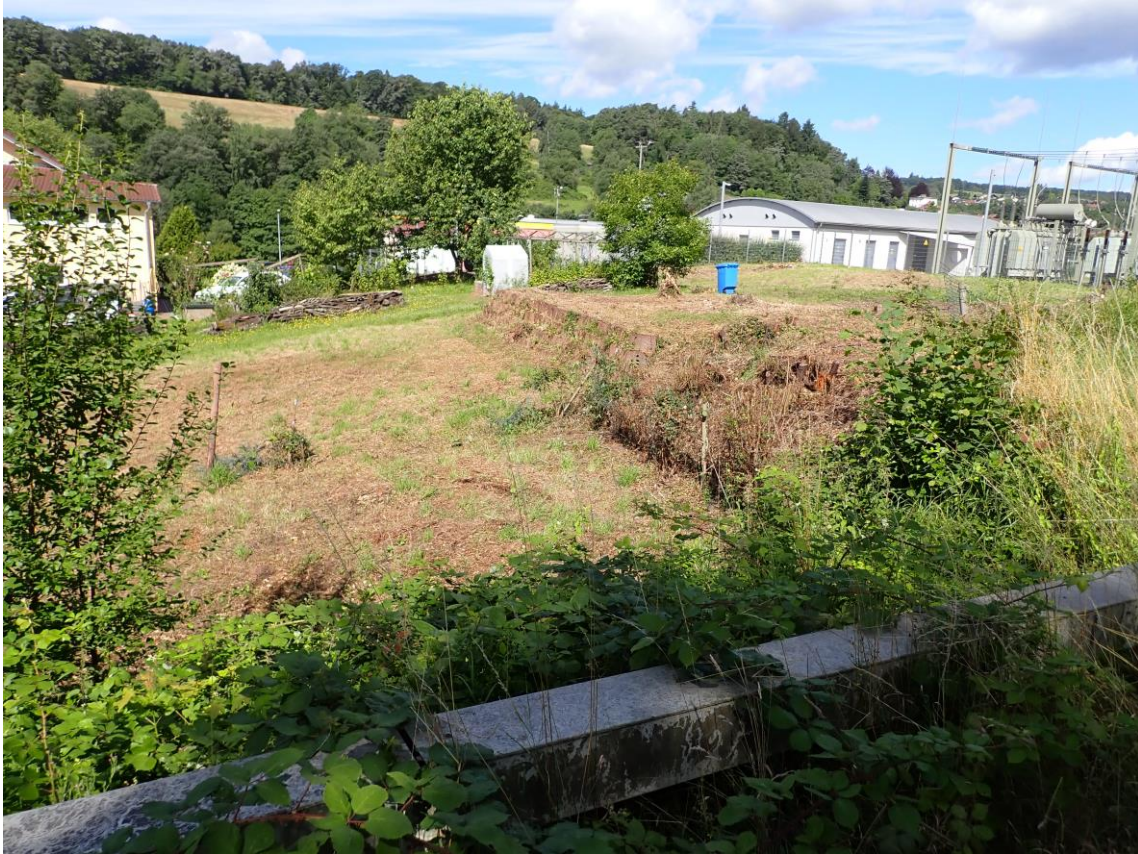
Aufgrund des kurzrasigen Zustandes der Fläche waren Tiere überwiegend im Bereich zu noch vorhandenen Saumstrukturen sowie der etwa mittig im Vorhabenbereich als Böschungsabsicherung angelegten Pflanzsteinwand nachweisbar. Eine der Zauneidechsen konnte mittig in der Fläche, in einer Sand-Erdschüttung nachgewiesen werden. Die Tiere konzentrierten sich daher auf die noch Deckung/Schutz bietenden Bestände und waren vermutlich quantitativ sehr gut nachweisbar.

Abb. 5: Blick von der Bahntrasse auf den Erweiterungsbereich mit der Pflanzkübelmauer.

Zur Vermeidung der in der Mauer oder im Boden überwinterten Zauneidechsen und Schlingnattern wird eine Vergrämung ab März 2025 erforderlich. Der Vorhabenbereich muss bodennah geschnitten werden. Das Schnittgut muss entnommen werden. Die Mauerstruktur ist im April/Mai zu entnehmen, parallel mit dem Beginn der Bodeneingriffe. Zeiten sind von der ÖBB vorzugeben und abhängig von der Witterung.

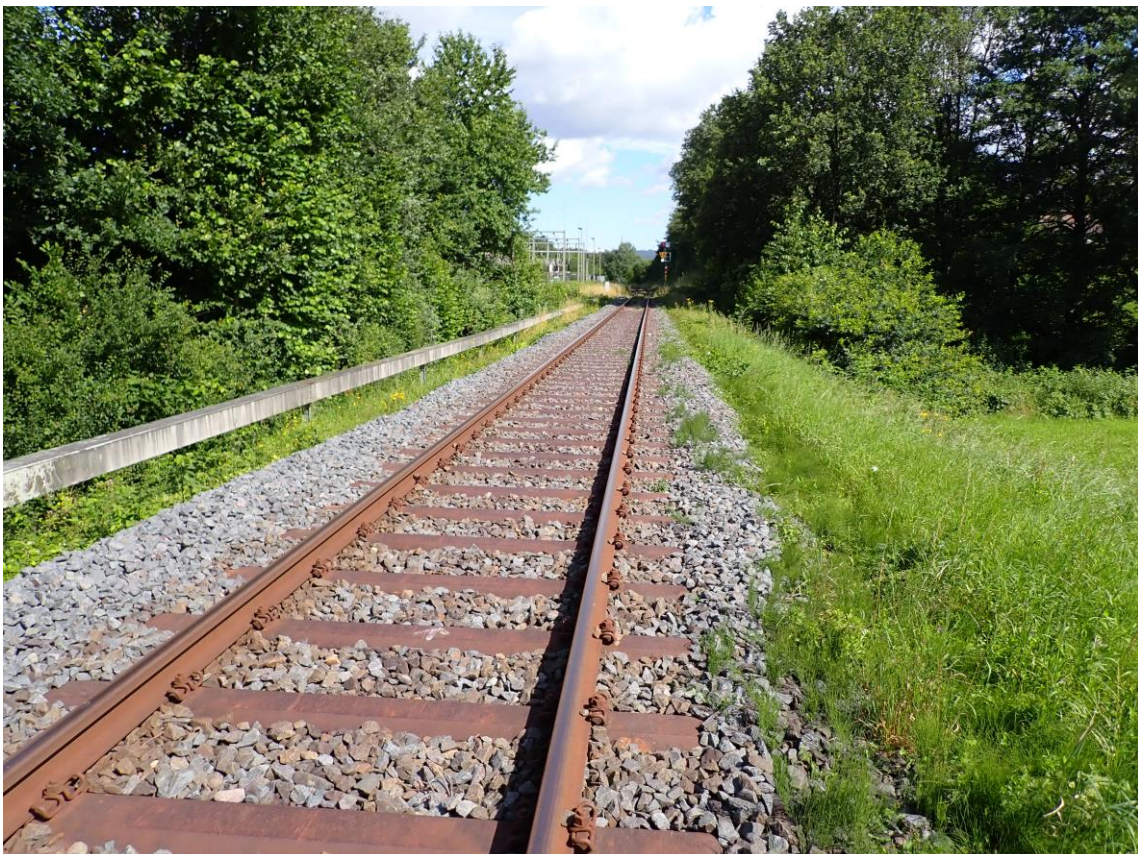
Abb. 6: Bahntrasse östlich angrenzend als wichtiger Ausbreitungskorridor für Reptilien.

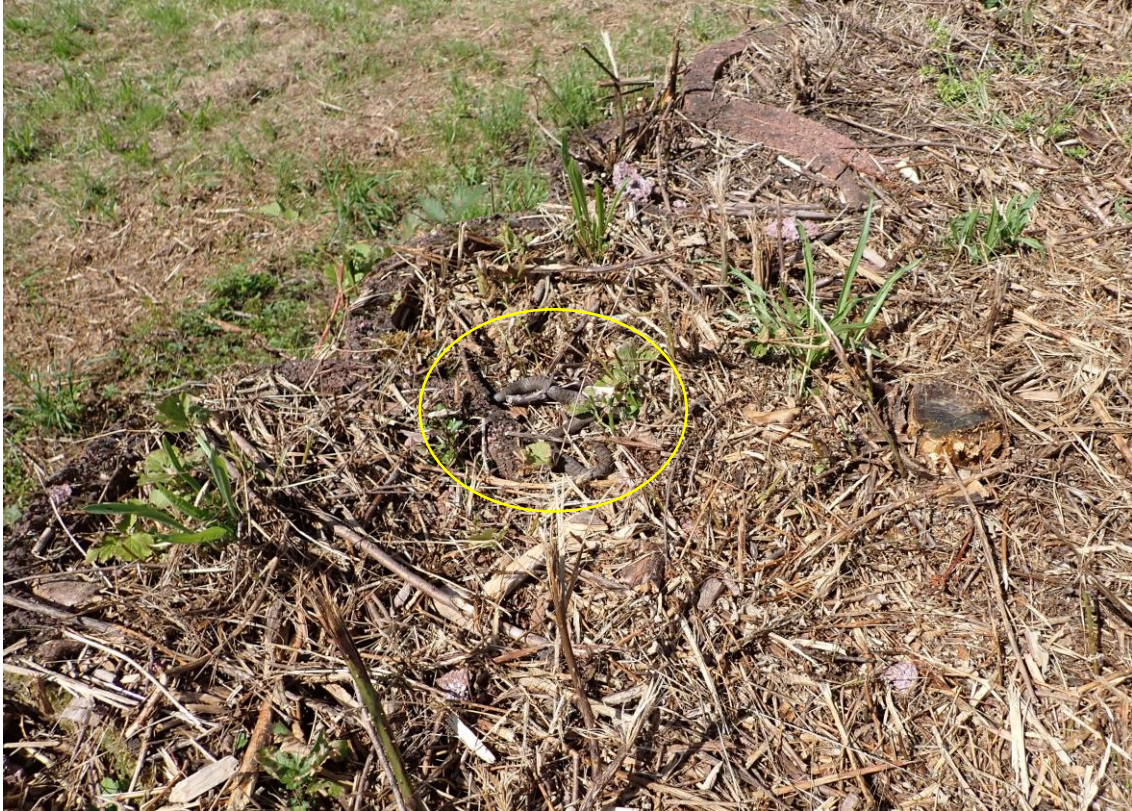
Hier konnte die Ringelnatter (Häutungsreste), Blindschleiche (unter Holz) aber auch die planungsrelevante Schlingnatter (2 Ind. sich sonnend) und Zauneidechse (2 Ind.) nachgewiesen werden.

Abb. 7: Fundort einer der Schlingnattern im Bereich der abgestützten Böschung.

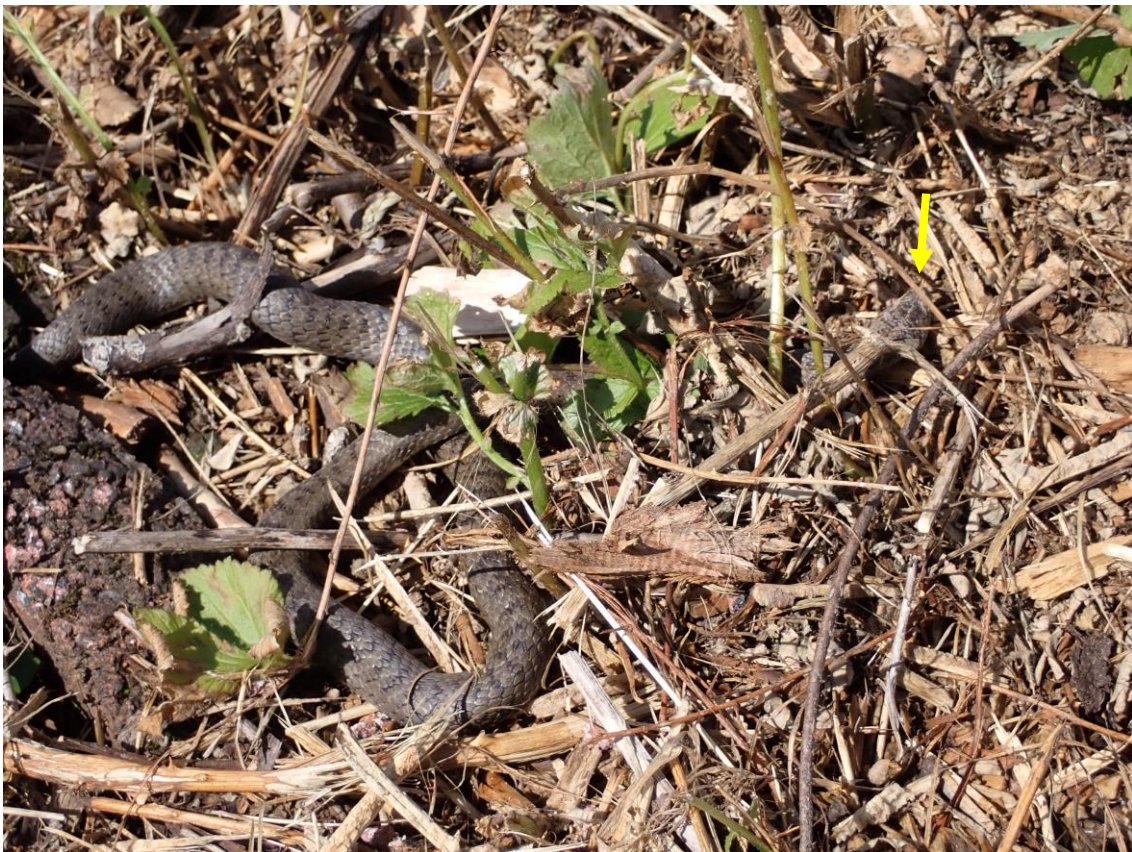
Der Nachweis von 2 adulten Schlingnattern (trächtiges Weibchen und subadultes Tier) ist bemerkenswert war aber zu erwarten, da der Lebensraumkomplex Südhang, ruderale Wiesenbrache, Gebüschgruppen, Mauer und Bahnschotter, Gärten als Gesamtlebensraum besonders günstig ist.

Abb. 8: sich sonnende Schlingnatter. Gelber Pfeil zeigt auf den Kopf der Natter.

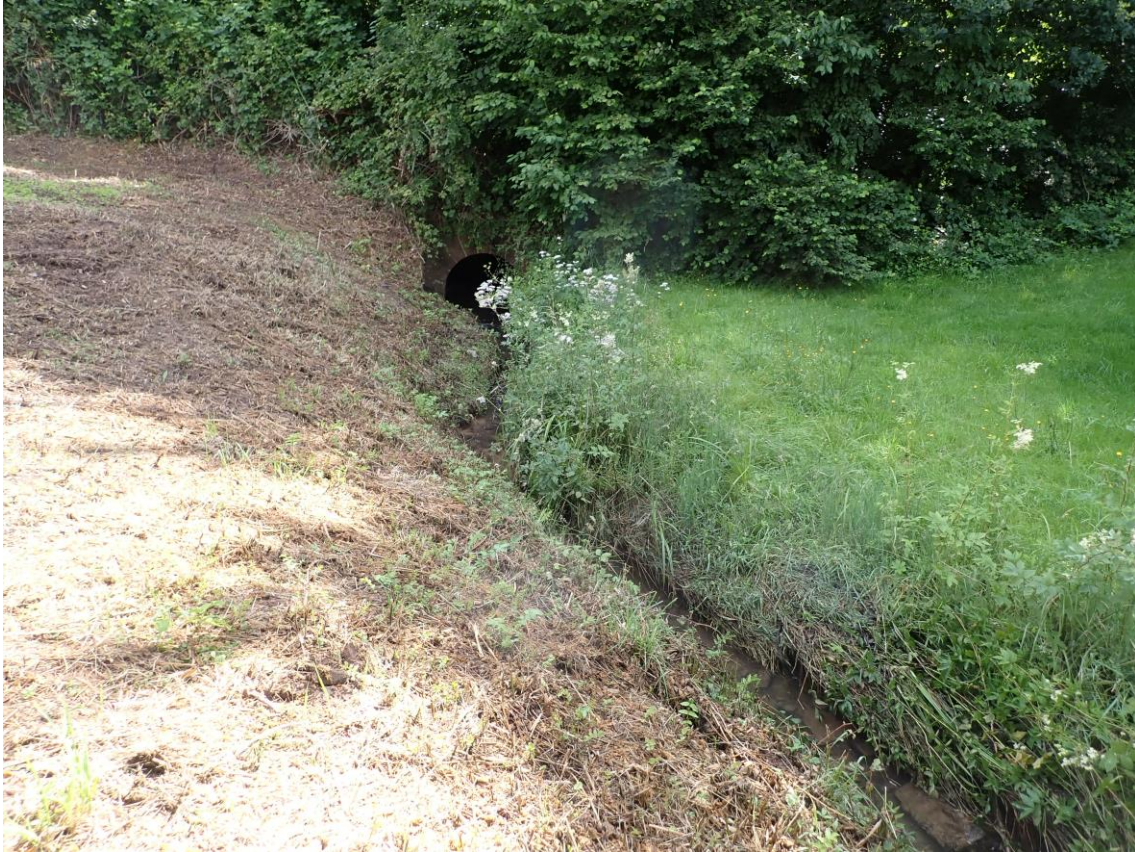
Der Steinkrebs und weitere wertgebende Arten (Groppe, Neunaugen) ist im Bereich des Fließgewässers zu erwarten, so dass Auswirkungen (Stoffliche Einträge, Licht, Verbauung) auf das Fließgewässer unterbleiben müssen, auch auf ausreichend Abstand (10m Uferrandstreifen) ist zu achten. Hinweise auf den Biber fanden sich hier nicht.

Abb. 9: Gewässerverlauf am südlichen Rand zum Vorhabenbereich. Dieser ist künftig als Verbindungskorridor in einer Breite von 10m baulich frei zu halten und als Hochstaudenflur zu entwickeln.

Durch den Erhalt von etwa 10m Gewässerrandstreifen und Saumstrukturen im Bereich der Zaunstellung können Wanderkorridore für an den Boden gebundene Arten, wie die hier betroffene Zauneidechse und Schlingnatter aber auch Ringelnatter und Blindschleiche erhalten werden.

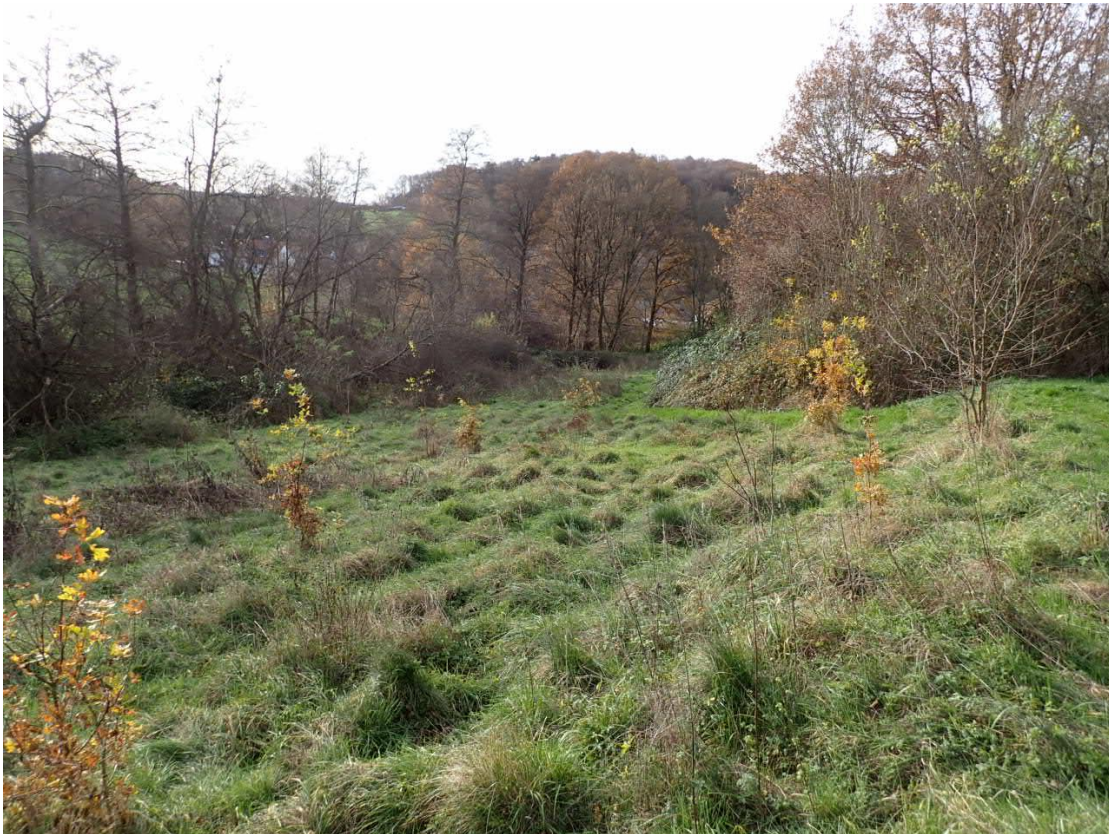
Abb. 10: Blick von NO-SW, hinter der letzten Erlengruppe verläuft die Bahntrasse und dahinter der Vorhabenbereich.

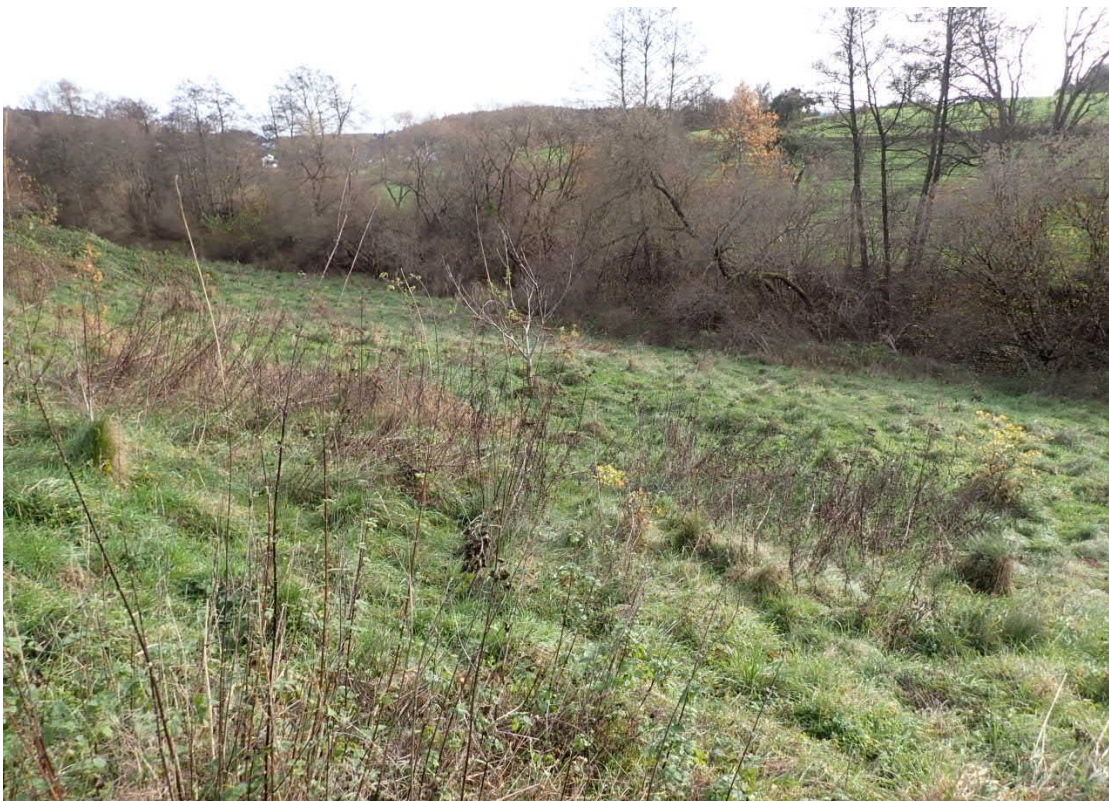
Abb. 11: Beginnende Verbrachung des Grünlandes.

- Mulchen und Abtransport des Brombeergestrüpps.
- Mahd der mehrjährigen Wiesenbrache mit Abtransport des Materials.
- Schonung der Wiese soweit wie möglich.
- Befahren der Fläche als Einbahnstraße, so dass der Gesamtlebensraum sofort besiedelbar ist und nicht zu stark zerfahren wird.
- Erhalt der Wiese in der aktuellen Ausprägung bis etwa 10m vom Gewässerrand.

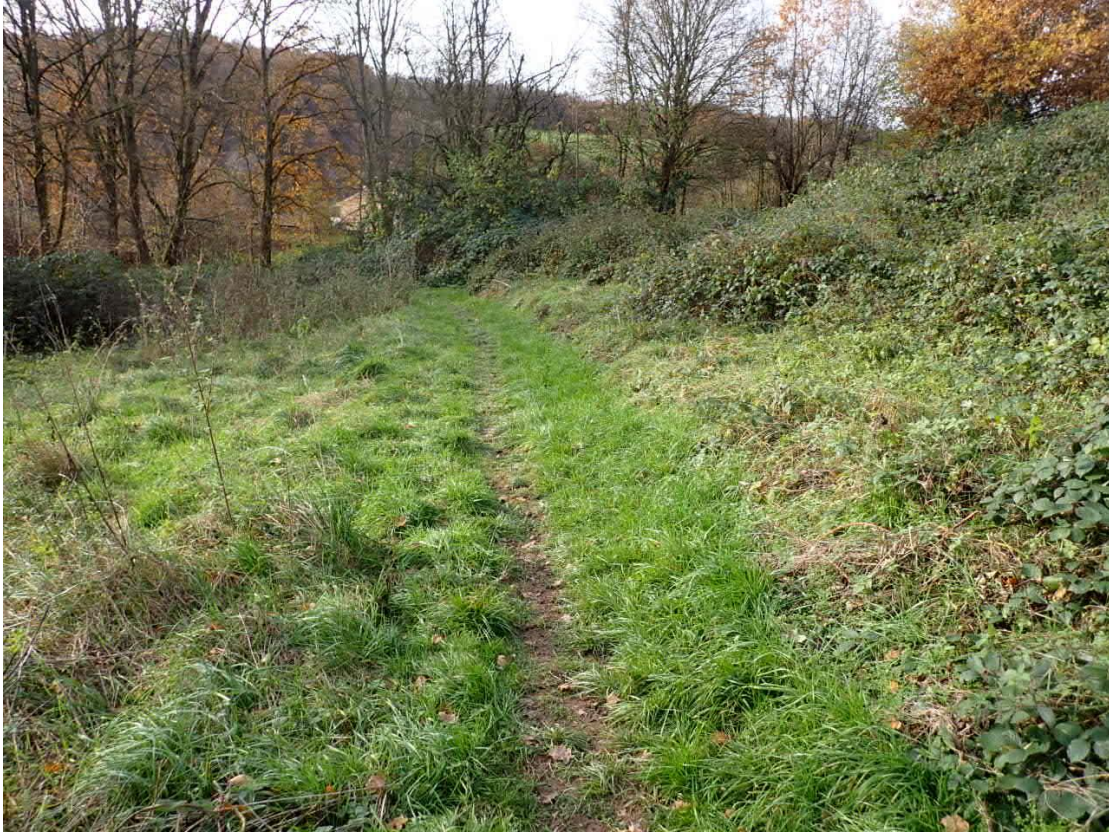
Abb. 12: nur noch schmaler Grünstreifen und einwachsendes Brombeergestrüpp, das umfangreich zurückzudrängen ist.

- Jährlich werden vermutlich dreimalige Mahdtermine mit Abtransport des Schnittguts der Brombeerdickichte erforderlich, um diesen Bereich wieder in Grünland umzuwandeln.

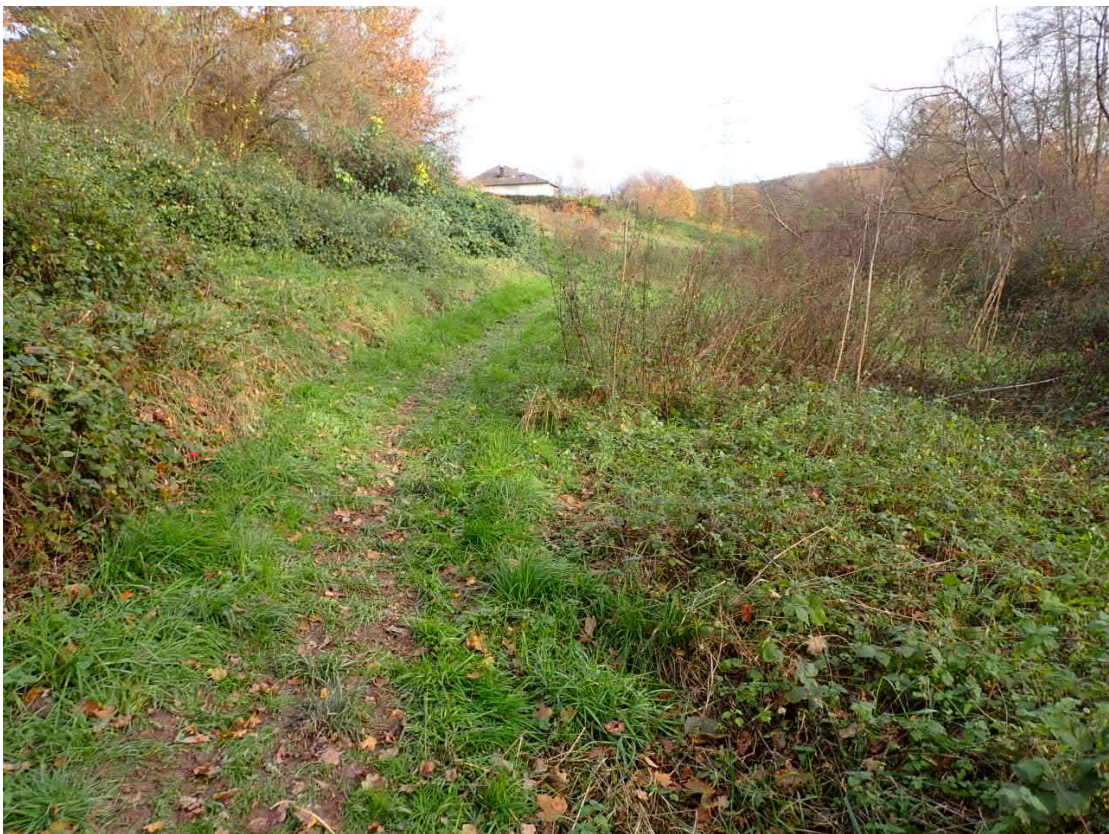
Abb. 13: Blick von SW-NO in die Ersatzmaßnahmenfläche.
